江西铜业股份有限公司武山铜矿
老尾矿库
安全现状评价报告
(终稿)

江西赣安安全生产科学技术咨询服务中心

2025年5月29日

评价对象：江西铜业股份有限公司武山铜矿老尾矿库。

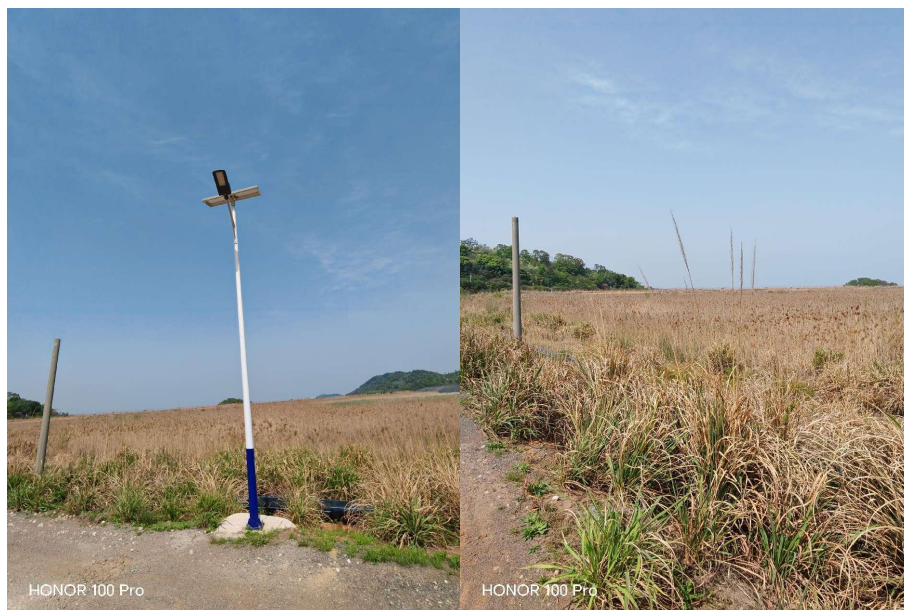
轴线长 168.47m，上游边坡比 1:2.5，下游边坡比 1:2.0，排水棱体顶高程+17.4m，排水棱体顶宽 1.0m，排水棱体上游边坡比 1:1.0，排水棱体下游边坡比 1:1.5。初期坝建设与设计一致。

图 2-1 初期坝被埋现状

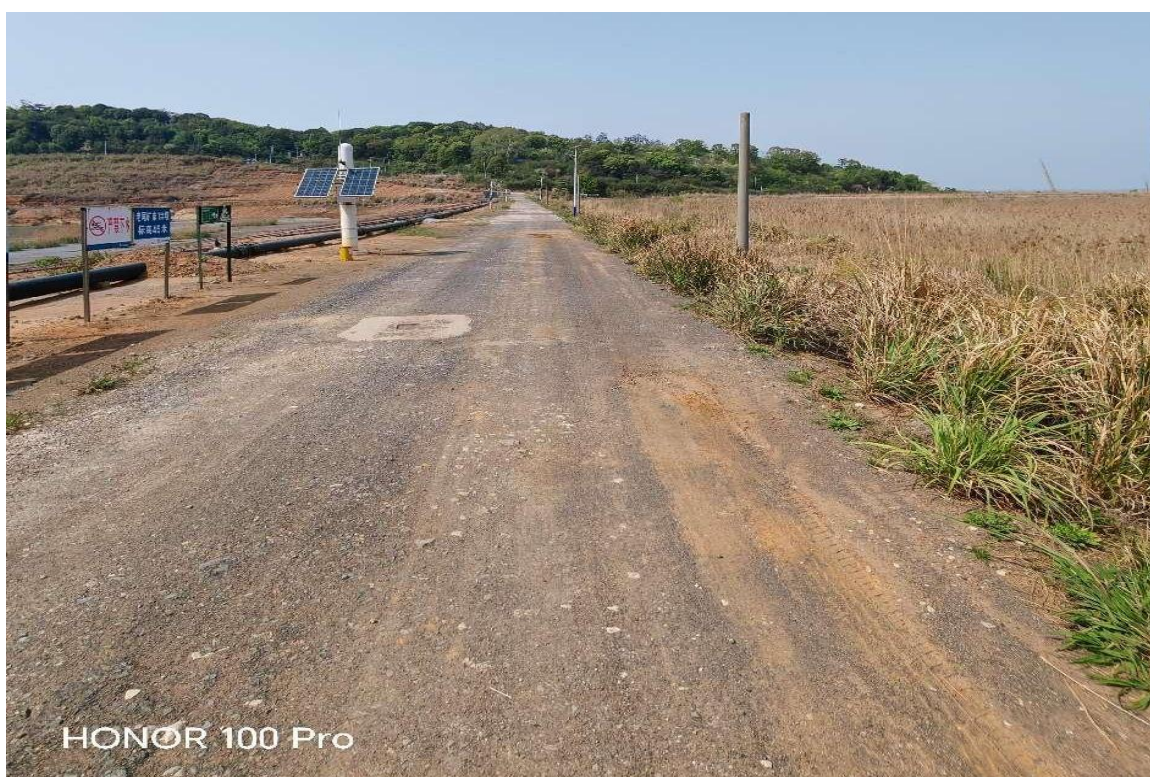
根据现场了解并查相关资料：目前老尾矿库尾矿坝坝顶高程为+45.0m，坝顶宽 5.0m，内坡比 1:6，外坡比 1:4.5。

武山铜矿现在选厂处理规模为 5000t/d，云池口尾矿库已投入使用，选厂所产生的尾砂除用于井下充填尾砂量外，大部分排入了云池口尾矿库，少量排入了老尾矿库，近三年来，据统计仅排入尾砂 4.65 万 m^3 ，目前尾矿库+45m 以上仍未堆积坝体。

图 2-3 堆积坝现状

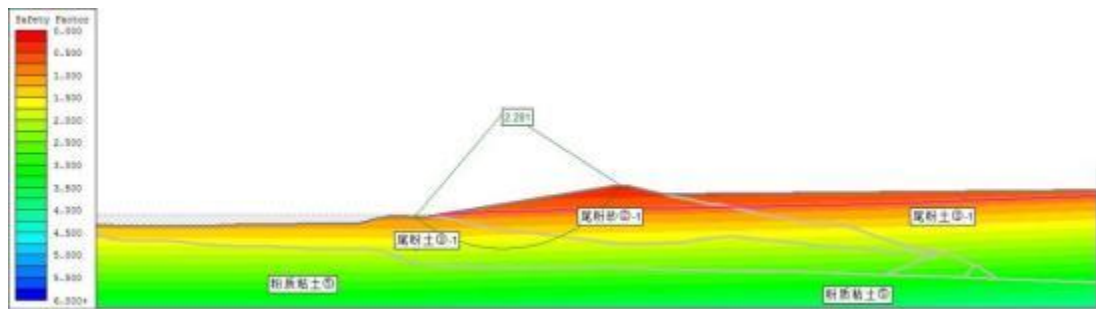
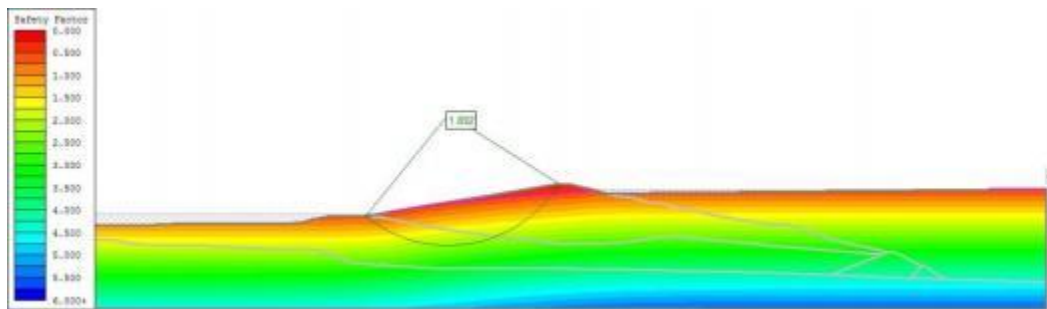
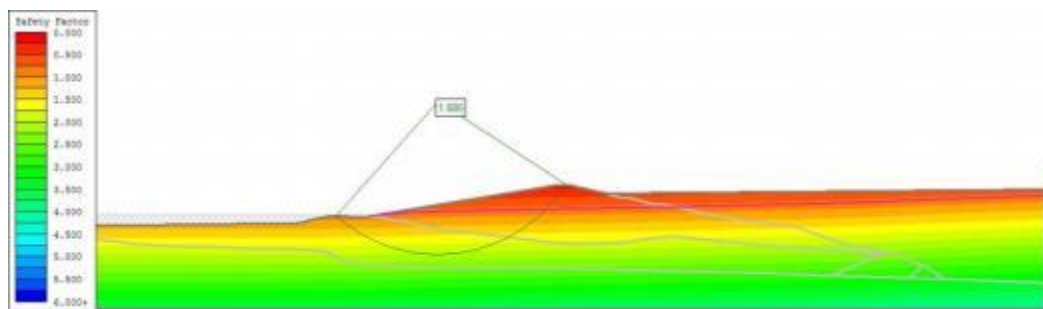
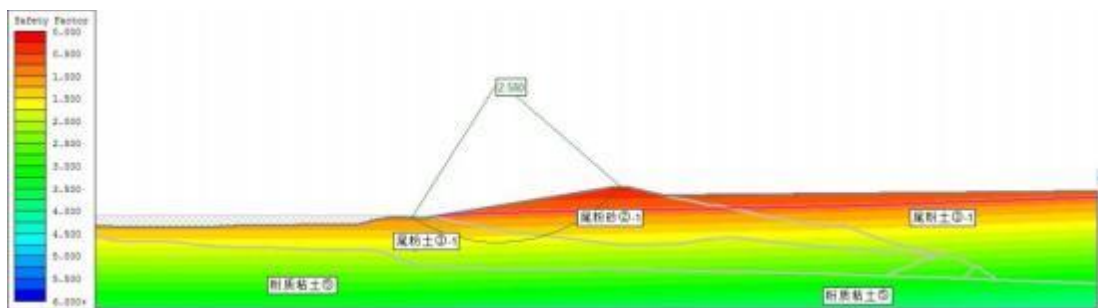
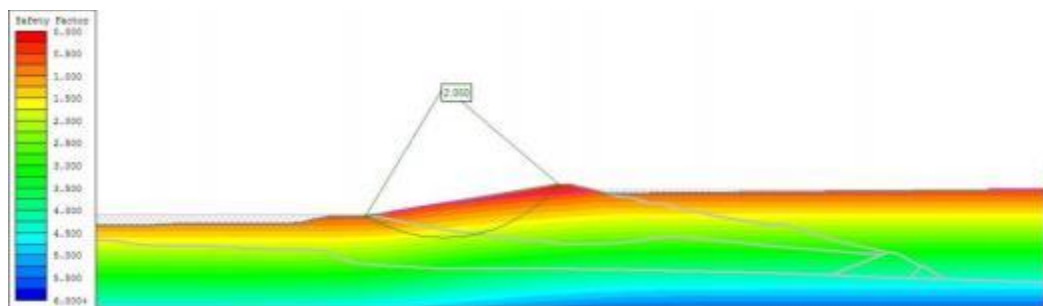
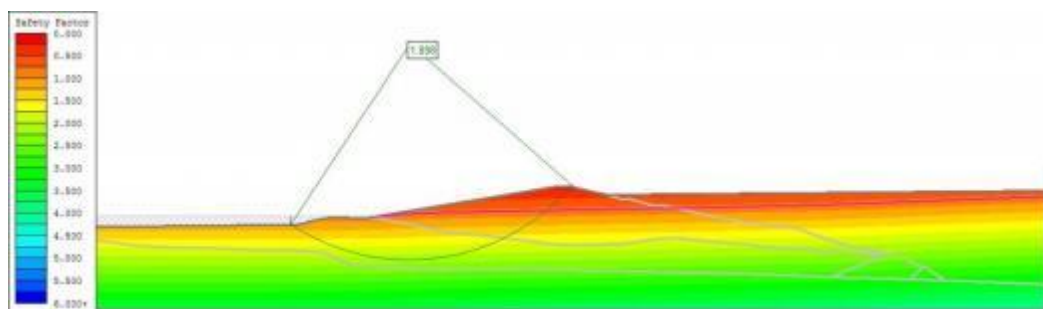
表 5-6 尾矿坝稳定计算成果表

工作状况		正常运行	洪水运行	特殊运行
瑞典圆弧法	现状尾矿坝	2.281	1.892	1.685
	规范值	1.15	1.05	1.05
简化毕肖普法	现状尾矿坝	2.580	2.050	1.898
	规范值	1.25	1.15	1.10

根据稳定计算得出的结果可知，老尾矿库现状尾矿坝在三种运行工况下，按瑞典圆弧法以及简化毕肖普法计算出的坝体稳定系数均能满足规范要求。

在放矿过程中，为确保现有库内尾砂面不被冲刷破坏，放矿管应由下往上逐步抬升，否则则需对现有库内尾砂面采用土工复合排水网进行保护。
