德兴市宏源矿业有限公司
尾矿库闭库工程
安全设施验收评价报告
(终稿)

江西赣安安全生产科学技术咨询服务中心

二〇二五年十一月

评价项目名称：德兴市宏源矿业有限公司尾矿库闭库工程。

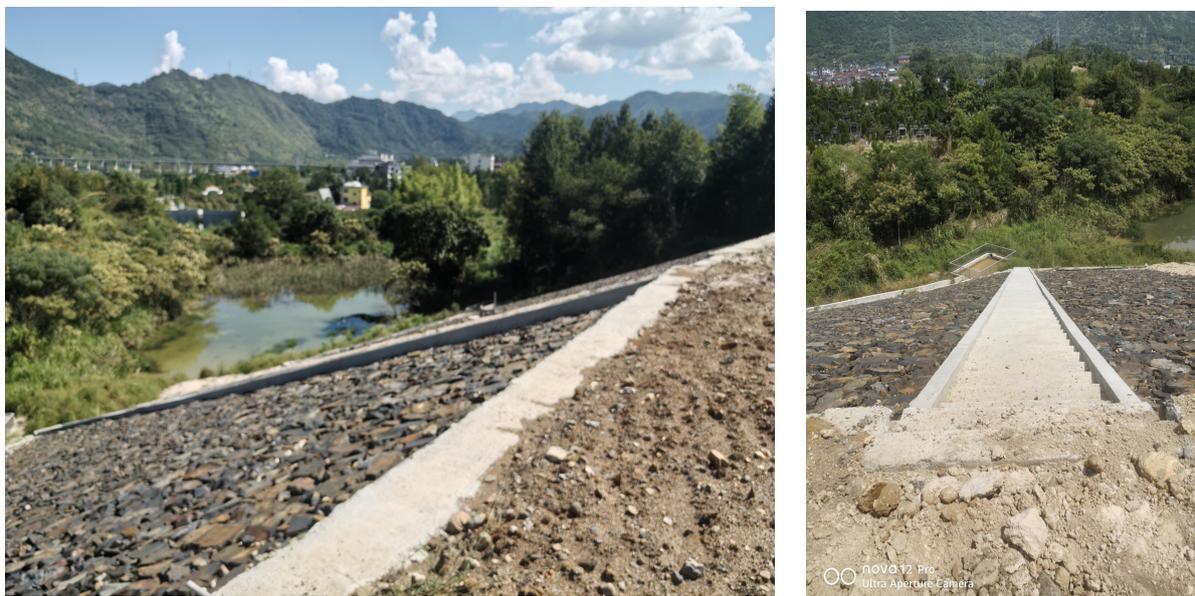
图 2-3 尾矿坝外坡面现状图

为方便人员巡检，在尾矿坝外坡面偏中部设置了 C20 砼人行踏步。

为确保与周边环境有效协调、整体美观性，受施工季节影响，目前植被生长环境恶劣，存活率极低，企业考虑明年春季后期植被。

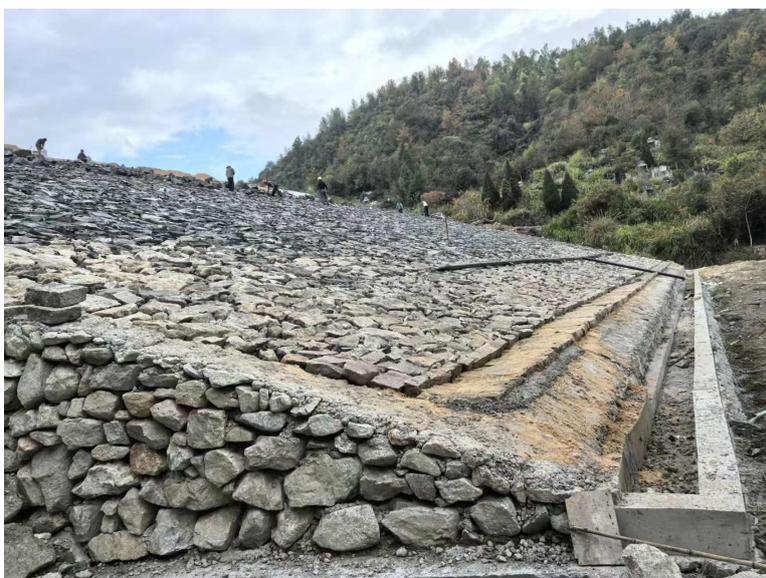
图 2-4 排渗管

已按设计要求，新增排渗设施。在尾矿坝 116.5m 标高设5根 $\phi 75$ PE水平排渗管，采用钢管作套管打入5根水平排渗管，垂直坝轴线均匀布置，间距 8m ，坡度 3% ，长度 60m ，集渗段长 15m ，引流段长 45m 。

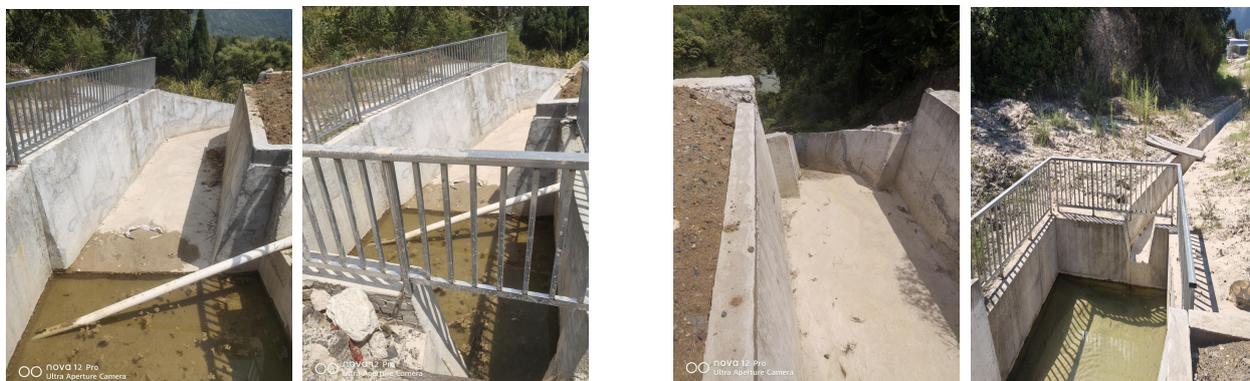
图 2-5 左、右岸坝肩溢洪道、连接池

在周截水沟、坝前排水沟及溢洪道结合处设置了 C30 钢筋砼连接池，断面为 $L \times B \times H = 3.0\text{m} \times 3.0\text{m} \times 1.5\text{m}$ 。在左、右岸溢洪道出口设有消力池，基础清基至强风化页岩，采用 C30 钢筋砼浇筑，断面尺寸为 $L \times B \times H = 5\text{m} \times 3\text{m} \times 2\text{m}$ ，连接池、消力池顶部均设有不锈钢防护栏。

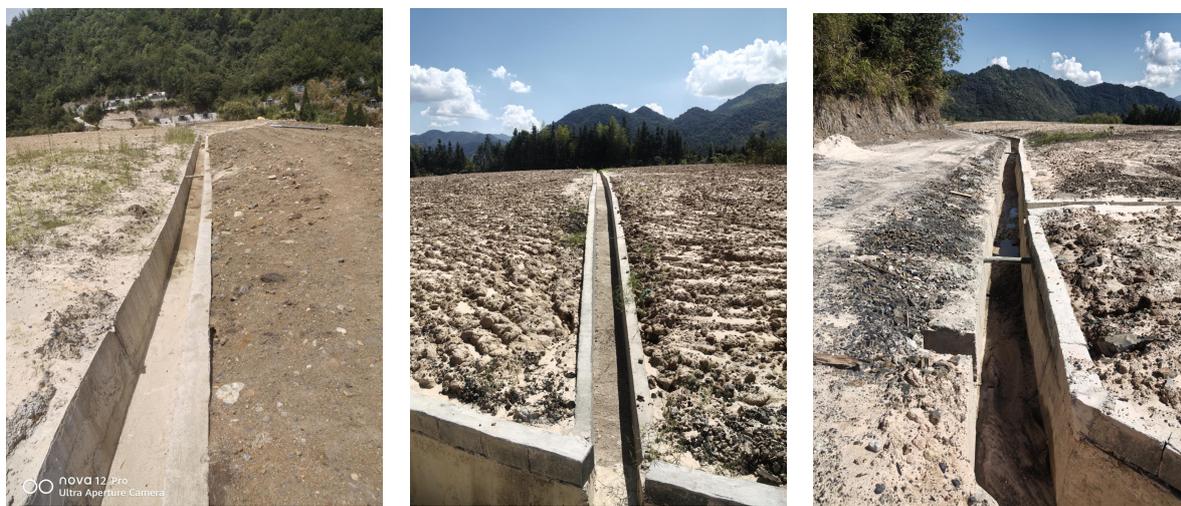
图 2-7 坝前排水沟、滩面排水沟、库周排水沟

在库周设置了截水沟（库周截水沟顶部砌筑砖墙，库尾修建了直线沟），截水沟采用 C30 钢筋砼浇筑，断面尺寸为上宽 \times 下宽 \times 高= $0.86\text{m} \times 0.5\text{m} \times 0.6\text{m}$ ，

截水沟库尾高、坝前低。每隔 6m 左右设置一道木板伸缩缝，并考虑到挤压因素，在截水沟设有支撑钢管。

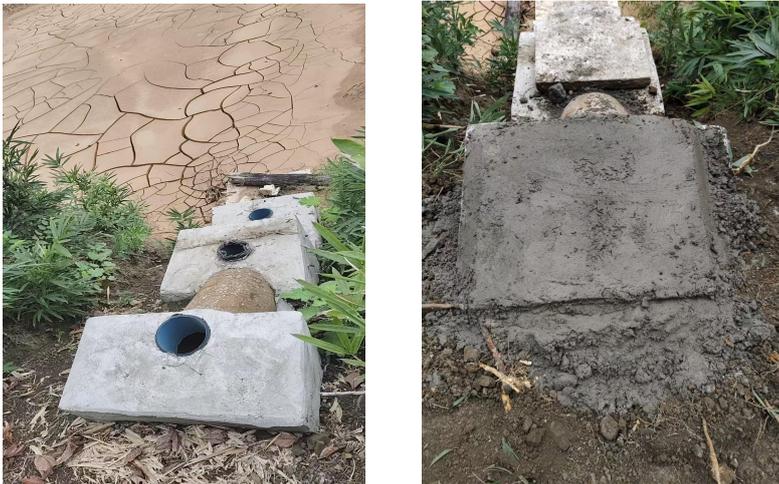
图 2-8 排水斜槽封堵前 排水斜槽封堵后

经现场检查和询问企业、施工、监理单位，已按设计要求，对老排水斜槽和排水涵管进行封堵（全断面 C20 混凝土充填）。

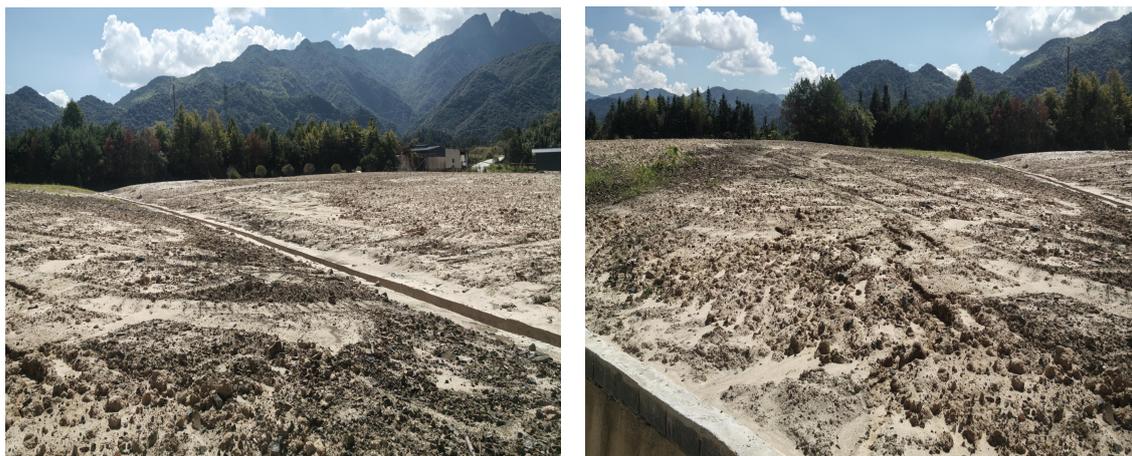
图 2-9 撒播草籽前库面状况

已按设计及变更设计要求，对滩面进行了土石料挤压淤泥、回填粘土治理，库面总体上库中高、库尾和坝前低，库面排水沟两侧滩面稍高于排水沟，左右环库沟内侧滩面稍高于截水沟，坡度 0.5%，不影响排水沟、截水沟正常收集雨水和排水功能；滩面表层覆土工作完成后，受施工季节影响，目前植被生长环境恶劣，存活率极低，尚未撒播草籽，企业已购置好了草籽和肥料，准备明年春季后期气候变暖进行植被。

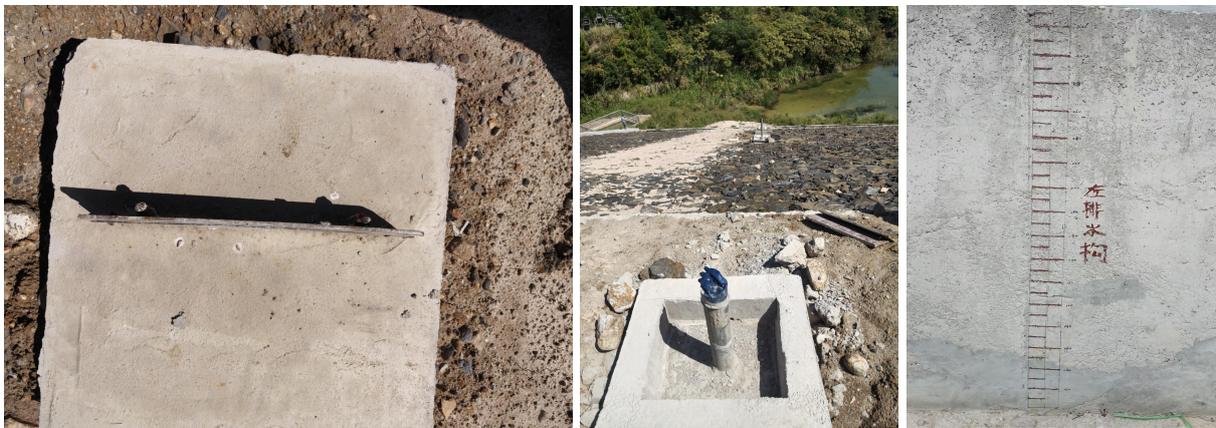
图 2-10 坝体位移观测桩

企业已分别在尾矿坝坝顶、外坡 122.0m、116.0m 标高处设置了设施、浸润线观测点，以及在尾矿坝两侧山体稳固区域设置了位移基桩点。在左、右溢洪道内壁上标识有库水位标尺（红漆刻度线）。根据企业提供的观测记录，坝体有位移、沉降现象，但变化量很小，属于自然规律，浸润线埋深 4.73m、4.75m、无水，符合规程规范要求。

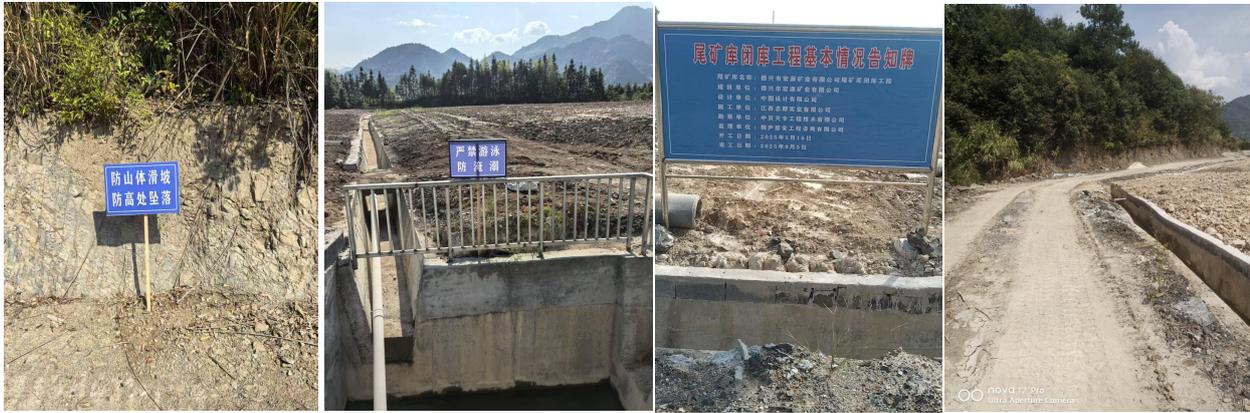
图 2-11 部分安全标志、标识牌

按设计要求分别在库区内如入库道路、山体陡峭处、沉淀池等处设置了安全警示标志，在库区修建了应急抢险道路，采用碎石路面。
